RETNINGSLINJER FOR NORMAL OG UNORMAL SLITASJE

Denne guiden gir en oversikt over minimumsstandardene til forventet tilstand til alle returnerte leasingbiler. Det illustreres med eksempler for hva som er unormal slitasje.

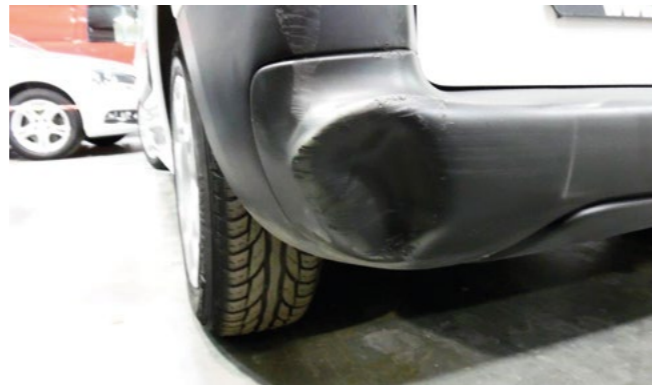
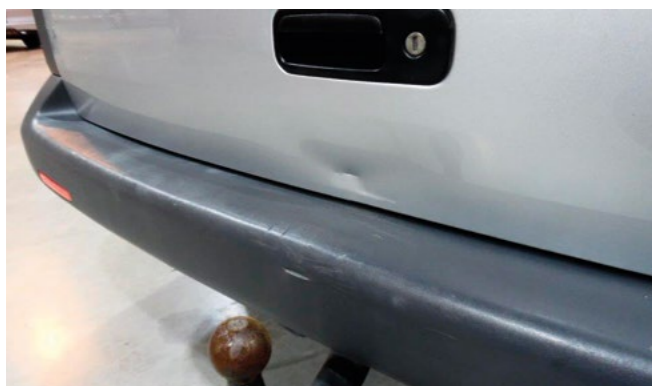
BULK

- Bulker med lakk/overflateskade inn til grunnmateriale, samt alle bulker over 25 mm personbil / 35 mm varebil.

- Slitasje og/eller skader i døråpning som medfører bart metall
- Alle bulker over 25 mm personbil/35 mm varebil
- Skader/mangler på tepper og deksler i bagasjerom

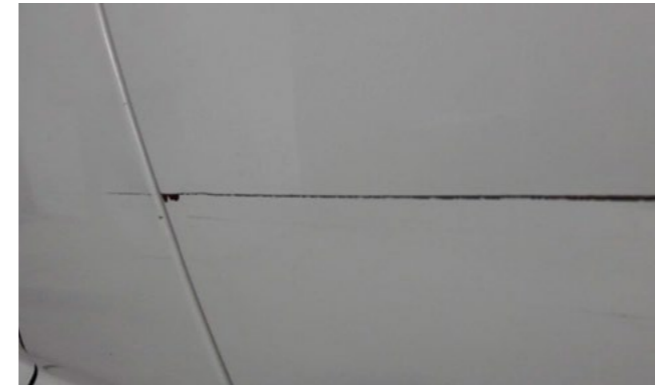
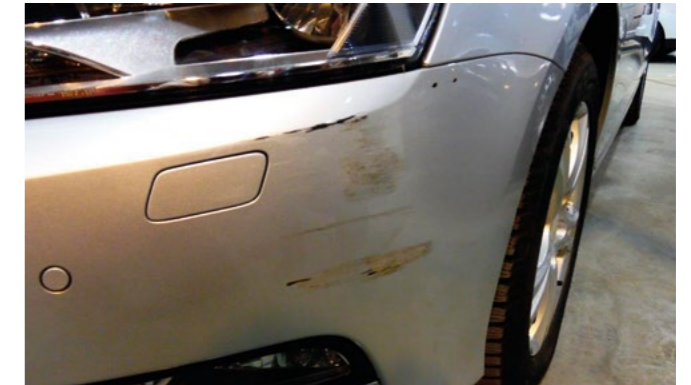
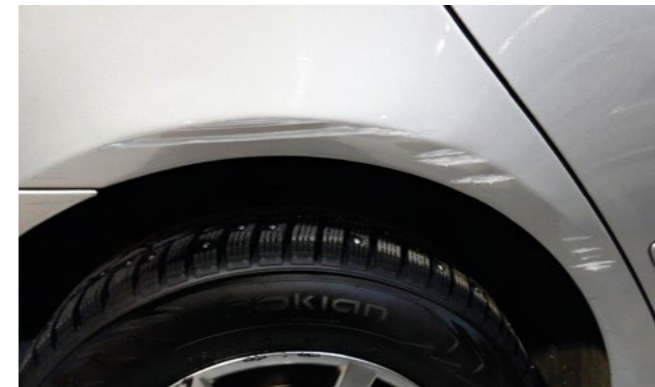
RIPER

- Ripper som ikke kan poleres/rubbes bort.

- Ripe som ikke kan rubbes og poleres bort
- Riper i nedre del av kanal/støtfanger i kunststoff, både lakkerte og ulakkerte, som er lett synlige på ca. 2 meters avstand med bil på bakkeplan
- Flere mindre riper/subbeskader
- Bulker/sprekkdannelse
- Bulker med lakkskade inn til grunnmaterialet.
- Alle bulker over 25 mm personbil/35 mm varebil
- Flere mindre bulker, (parkeringsbulker)
- Ulakkerte/lakkerte kunststoff- komponenter med krakelering/sprekkdannelse eller deformasjon
- Steinsprut/slitasje
- Enkeltskader som går igjennom til grunnmaterialet
- Mekanisk slitasje (sandblåseeffekt) der lakk-sjikt er sterkt redusert og/eller fjernet fra grunnmaterialet

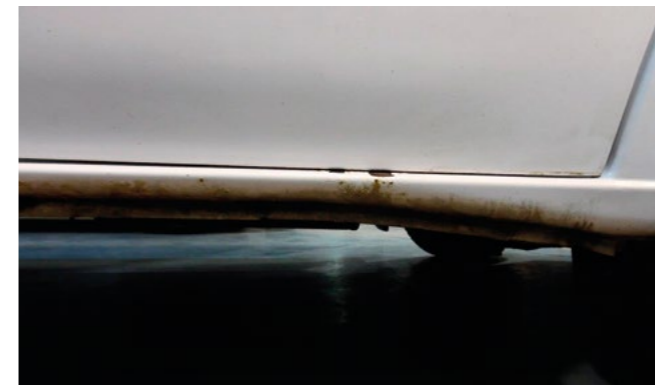
KANALER

- Korrosjon/rust/bulker/riper i kanaler med deformasjon og/eller skader i grunn materialet

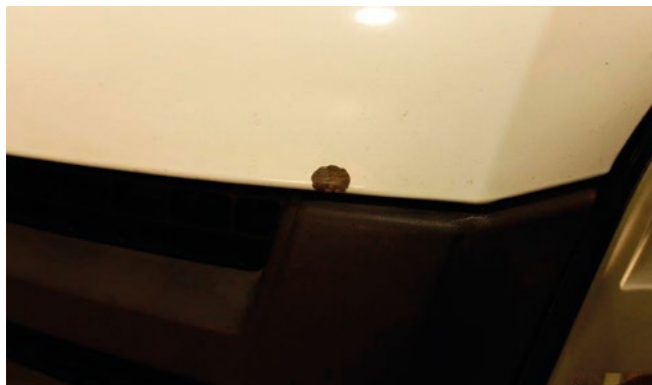
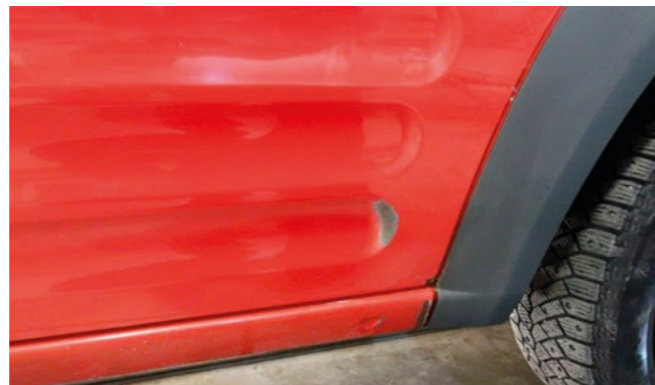
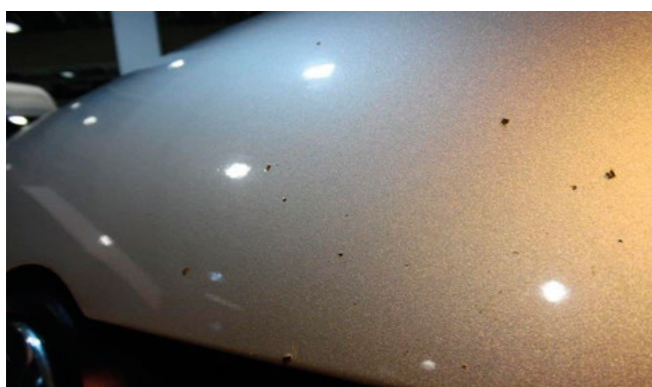
STEINSPRUT

- Enkeltskader som går igjennom til grunnmaterialet. Mekanisk slitasje (sandblåseeffekt) der lakksjikt er sterkt redusert og/ eller fjernet fra grunnmaterialet.

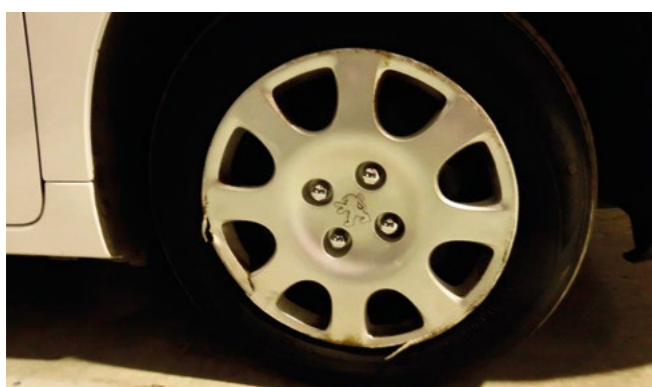
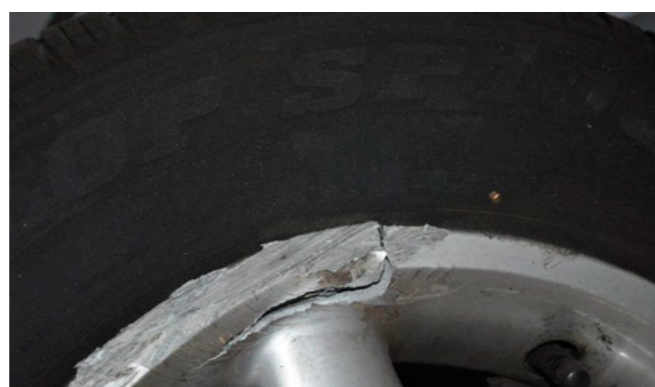
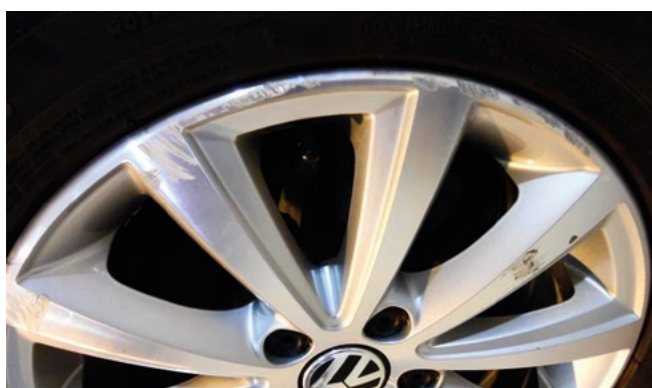
FELG

- Ripper som ikke kan poleres/rubbes bort.

- Riper/sår inn til grunnmaterialet med lengde over 10 mm
- Rustdannelse på felg eller oksydasjon
- Deformasjon og/eller sprekker

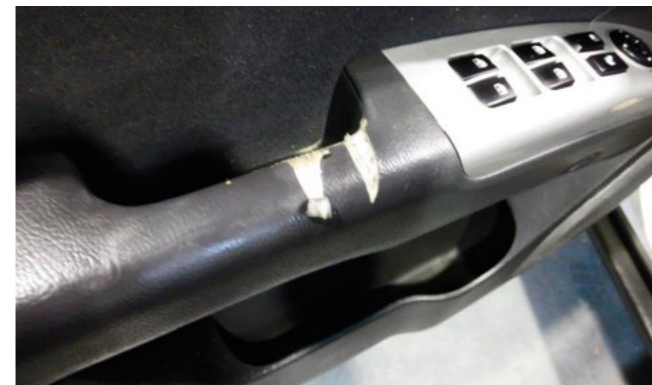
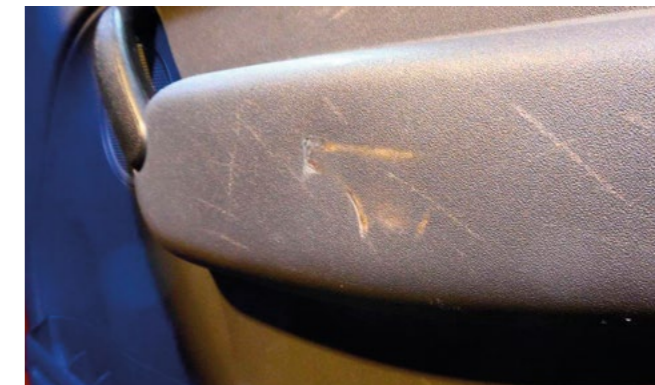
INTERIØR/KUPÈ

- Skader/rifter/flekker og deksler som fremstår med sprekker, ikke komplette, er løse og/eller mangler.

- Deksler med sprekker, ikke komplette, er løse og/eller mangler.
- Forurensning og/eller ubehagelig lukt (søl av kjemikalier, røyk, dyrehold etc)

- Flekker/misfarging som ikke fjernes ved normal rengjøring
- Dashboard/midtkonsoll/dør- og taktrekk/seter/hattehylle
- Hull/rift/flenge/deformasjon
- Hattehylle og/eller rollo skadet/mangler
- Gulv
- Gulvteppe med hull/rift/flenge.
- Gulvmatter i kupe som mangler og/eller ikke fremstår komplette.

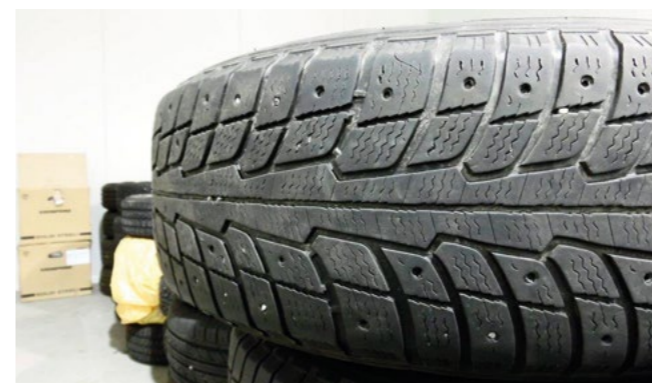
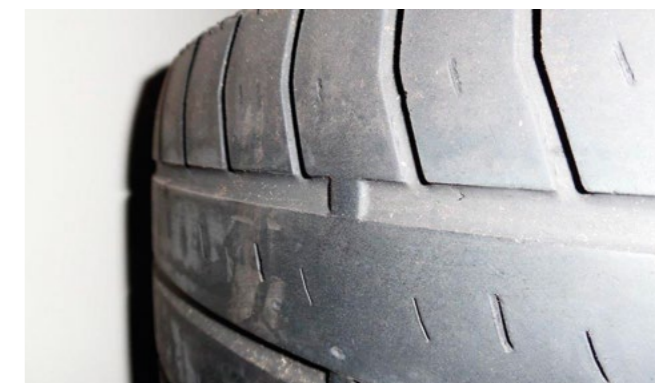
DEKK

- Dekkets mønsterdybde er under 3 mm (sommerdekk) og 5 mm (vinterdekk). Mønsterdybden måles i hoveddriller med minstemålsindikator. For piggdekk; redusert antall pigger med over 50%.

- Deformasjon, rift eller andre skader på dekket som har betydning for dekkets funksjon
- Feil dimensjon, hastighetskode og/eller lasteindeks. Det pålegges leietaker å påse at bilen til enhver tid har riktig dekk og lufttrykk
- Dekkets mønsterdybde er under 3 mm (sommerdekk) og under 5 mm (vinterdekk). Mønsterdybden måles i hoveddriller med minstemåls-indikator. For piggdekk, redusert antall pigger med over 50%
